**DPTO. TÉCNICO TRUFLEX PANG****INFORME SOBRE CALIDAD VÁLVULAS DE TURISMO “LOW COST”.**

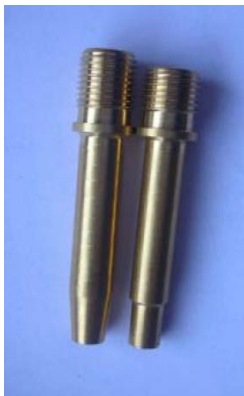
### Vástago más corto.-

La pieza metálica, de latón, del interior de la válvula puede tener una longitud de **rosca**, para el tapón, inferior a la normalizada en **ETRTO y TRA** que debe ser **superior a 8.4mm**.

Sin embargo, algunas válvulas “**Low Cost**” tienen una longitud de **7mm**, por lo que el **tapón de plástico se cae con facilidad** y no cumple su finalidad.

El vástago correcto es el de la izquierda, con longitud de rosca más larga.

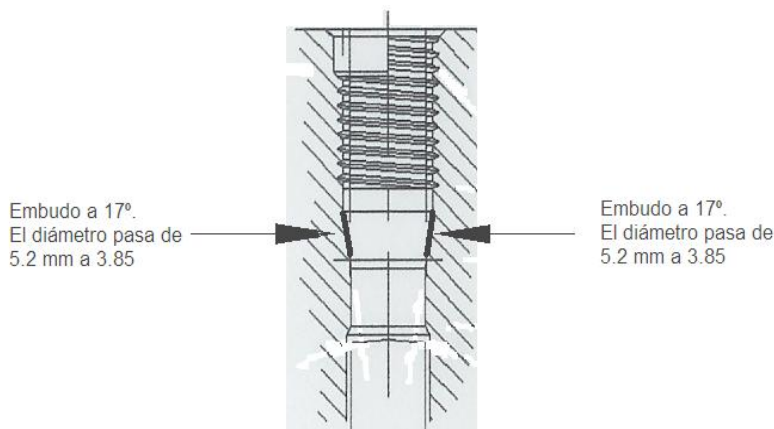
### Pequeña pérdida de aire.-

La finalidad del embudo a 17° de la figura, es producir la deformación de la goma o del metal del obús, sellando así la salida del aire.

Este **embudo** en ocasiones **no existe** habiendo un “**escalón**” por lo que el cierre es defectuoso, **perdiendo aire** por mala estanqueidad.

La pérdida es muy pequeña y apenas perceptible cuando se montan las válvulas en la llanta pero, con el tiempo, los neumáticos se desinflan sin aparente causa.

Este “**escalón**” puede provocar que el eje del obús sobresalga más de lo debido y roce en el tapón, con la posible pérdida de aire.

El eje del obús  
no debe sobresalir  
más de 0.25 mm o  
estar metido más de  
0.9 mm

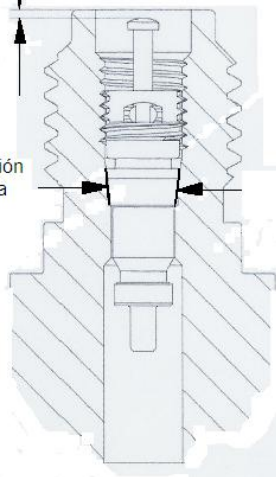
Deformación  
de la goma

Otra de las posibles causas de la pérdida de aire, viene dado por el hecho de que algunos fabricantes no comprueban la **altura del extremo del eje del obús**, por lo que al poner el tapón también **pueden perder aire**.

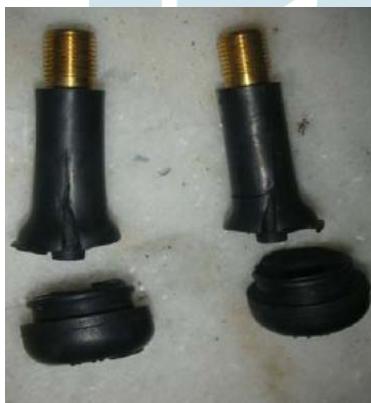
#### **Inadecuada resistencia al ozono.-**

Las **válvulas de calidad** se fabrican con una **goma**, denominada **EPDM**, **resistente al envejecimiento** y con características físicas muy buenas.

Las **válvulas de goma natural** o las que están fabricadas con un EPDM de baja calidad presentan **problemas de oxidación prematuros**, llegando a aparecer las **grietas a las 24 horas** durante el ensayo de ozono del laboratorio.
